Ähnlich wie in dem ersten Kapitel die Feuerschadenverhütung den Leitzweck
der Darlegungen bildet, so sucht das folgende Kapitel über Bauunfälle seine Aufgabe
in der Unfallschadenverhütung. Die Neubearbeitung ist daher, abgesehen von der
notwendigen Ergänzung in Beispiel und Bild, bestrebt gewesen, hauptsächlich jene
Fragen eingehend zu erörtern, deren Bedeutung über die eines örtlichen Fehlers eines
Bauteils hinaus als die einer gefährlichen Schwäche des ganzen Bauwerks zu gelten
hat, und zwar deshalb, weil diese Schwäche einen Zustand schafft, bei dem schon eine
geringe Abweichung für den Bestand des Bauwerks gefährlich werden kann.

Einleitung	45
A. Bauunfälle durch elementare Gewalt	65
1. Erdbeben und Rutschungen	66
2. Hochwasser und Ungewitter	69
3. Wirkung von außergewöhnlichen Stoßkräften	74
B. Mangel an Verantwortlichkeitsgefühl	90
C. Mängel beim Entwurf oder in der Ausführung	107
1. Im Unterbau (Fundamenten, Mauern und Säulen) des Tragwerks	107
2. Mängel im Tragwerk selbst bei Balken, Gewölben und Rahmen	124
3. Mängel bei der Ausrüstung bezw. im Zeitpunkt der Ausschalung	155
4. Mängel aus dem Gebrauch schlechter Baustoffe	173

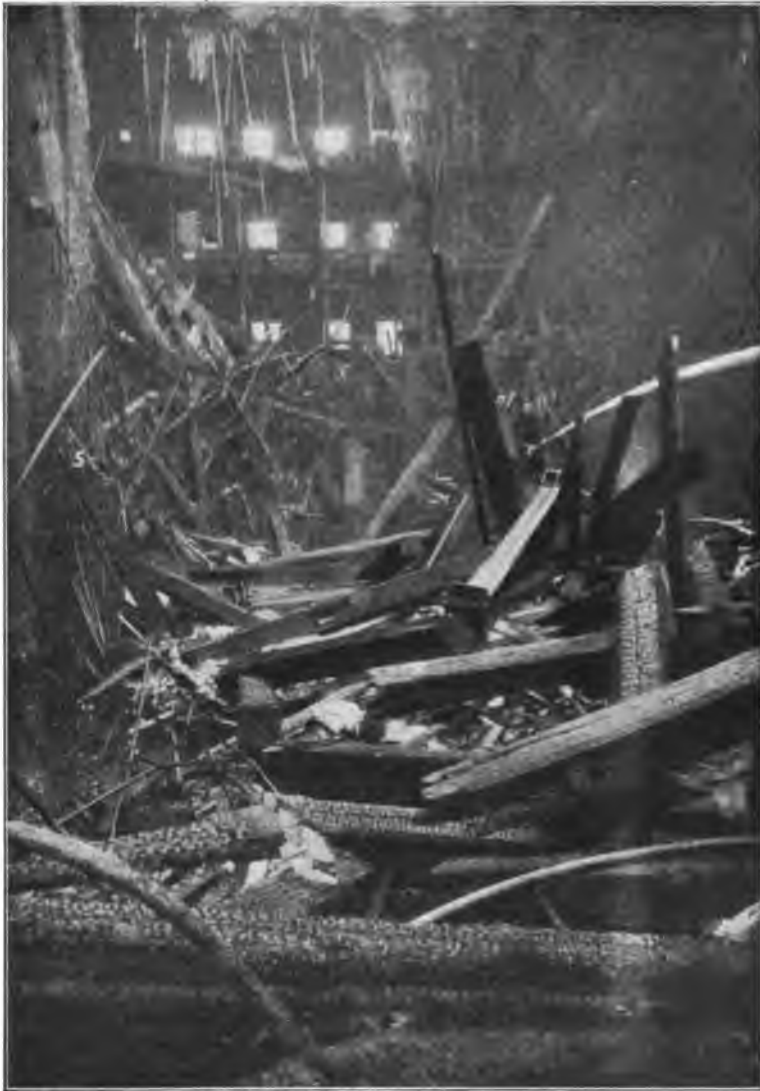
Abb. 1. Zusammenbruch eines Gebäudes in Neuyork bei einem Brande, wegen Fäulnis der Holzbalken und Stützen.

ment unter Umständen auch die Fäulnis des Holzes in Frage, so daß eine von Haus aus nicht sehr umfängliche Zerstörung durch Brand rasch in einen durch mechanische Ursachen mitbewirkten völligen Zusammenbruch des Bauwerks, zum mindesten seiner inneren Teile, z. B. sämtlicher Zwischendecken, übergehen kann. Ein Beispiel für einen solchen Zusammenbruch bietet der in Abb. 1 wiedergegebene Zustand eines New Yorker

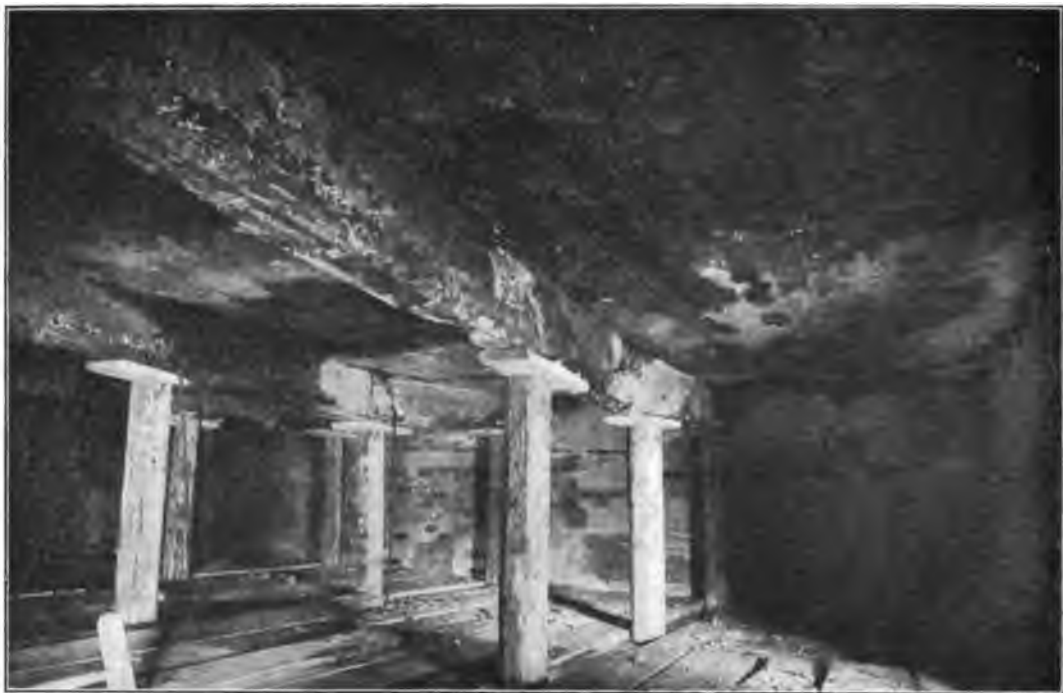
Abb. 6. Decke über dem vom Brande betroffenen Dachgeschoß des Werkstättenhofes in Wien.
8. Januar 1913.

Trotz der verhältnismäßig starken Beschädigung der Decke über dem Brandherd muß aber doch berücksichtigt werden, daß bei einer verbrennlichen Deckenkonstruktion wahrscheinlich ein weit größeres Unglück eingetreten wäre, daß voraussichtlich eine größere Ausdehnung des Brandes schwer zu verhüten gewesen wäre und daß sich dem vollen Zusammenbruch des Daches eine weitergehende Zerstörung des Gebäudes sehr wahrscheinlich angeschlossen hätte. Auch bei sogenannten feuersicheren Decken anderer Art als Eisenbeton kommen unter Umständen schwere Defekte vor, wenn nämlich der Schutz des Eisens nicht hinreichend ist, oder nicht ganz zuverlässig angebracht wurde. Abb. 7 zeigt eine Hohlziegeldecke mit Eisenkonstruktion nach dem Brande des Continental Trust Building in Baltimore 1904.

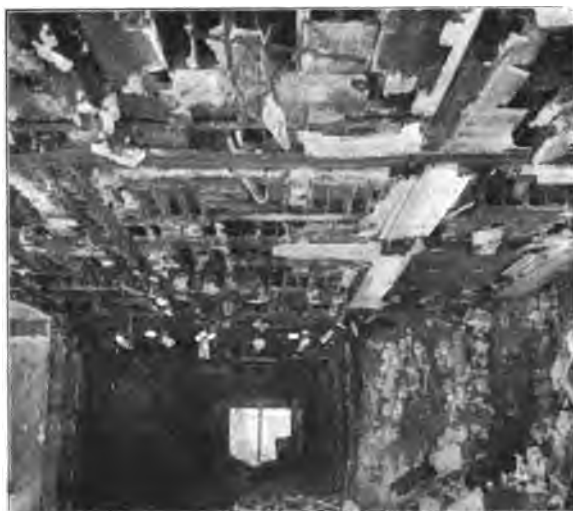
Abb. 7. Hohlziegeldecke im Continental Trust Building.

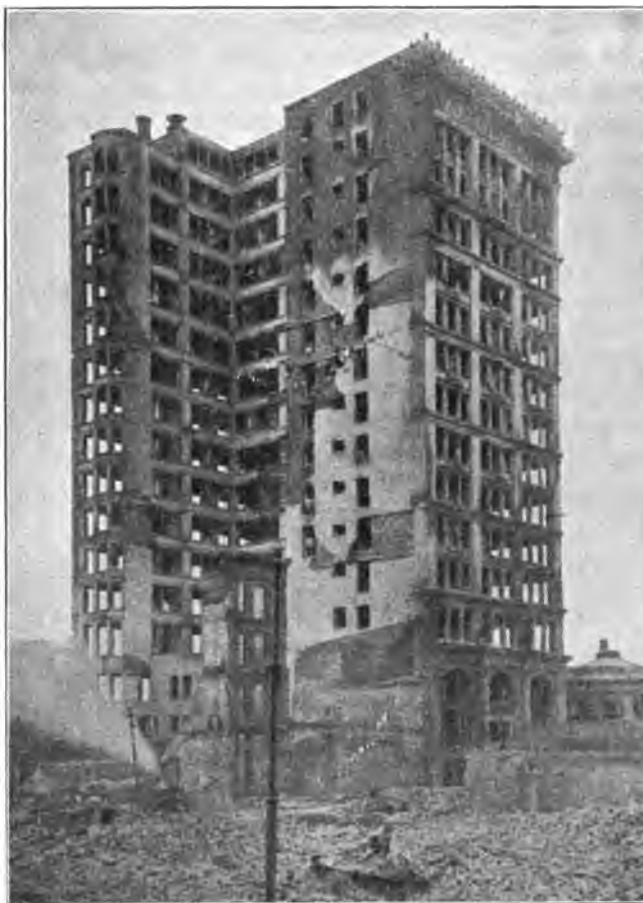
Das Gebäude, welches Abb. 10 wiedergibt, ist dagegen mangels des gleichen Schutzes von einem Nachbarbrande aus schwer heimgesucht worden und in allen Stockwerken innen ausgebrannt.

Abb. 10. Gebäude mit ungeschützten Fenstern, durch Nachbarbrand angesteckt.

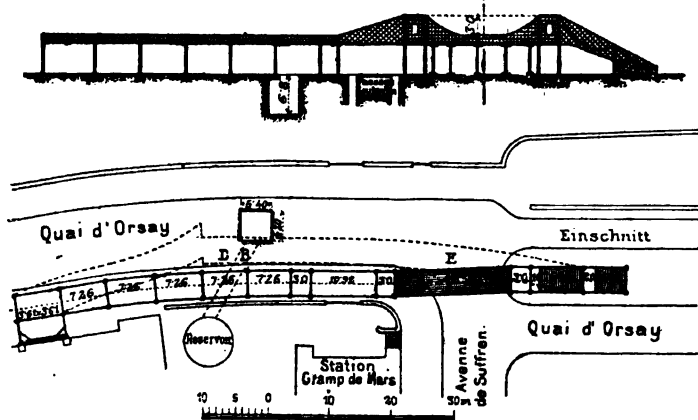
Knapp vor der Eröffnung der Ausstellung am 27. April 1900 ereignete sich ein Unfall, der in seiner Tragweite ähnlich gewirkt hat wie der Einsturz in Podol vor acht Jahren, jedoch die Entwicklung nicht mehr ganz aufzuhalten imstande war. Dieser Vorfall hat, wie so mancher spätere, nur die heilsame Folge gehabt, vor übereilten Experimenten zu warnen und die stürmische Entwicklung in sichere Bahnen zu leiten. Der Erfolg Hennebiques hatte eine Unmenge Patente von oft mehr als zweifelhaftem Werte gezeitigt, deren Inhaber bestrebt waren, sich durch auffallende, als Reklame wirkende Ausführungen zur Geltung zu bringen. Für diese Bestrebungen ist die in Abb. 5 dargestellte „Hängebrücke“ in Eisenbeton ein gutes Beispiel. Diese Brücke sollte das Ausstellungsgebäude über eine Straße hinweg mit einem besonderen Schauunternehmen, dem sogenannten „Globe céleste“, einer riesigen Himmelskugel, verbinden.¹⁾

Abb. 5. Eingestürzter Stäg nach dem „Globe céleste“.

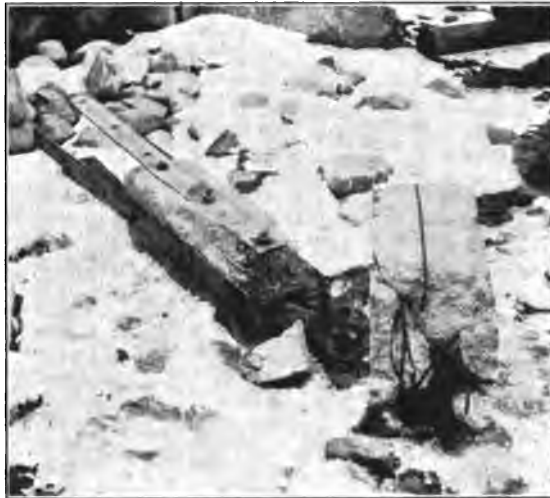
Abb. 20.

Bruch durch Schneelawinen im Bodensee-Thurtal.

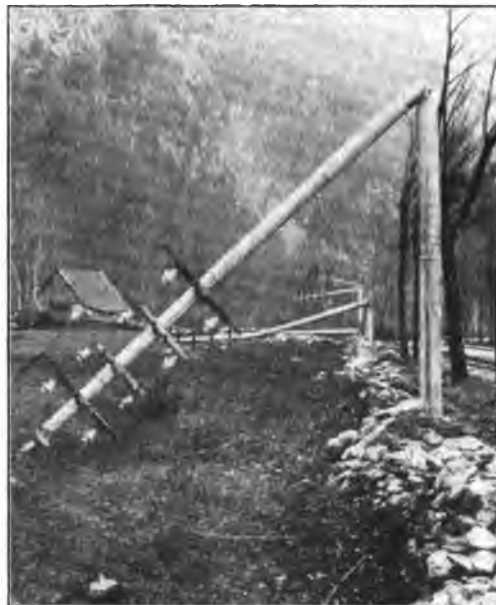
Abb. 21.

Schließlich gibt die Abb. 21 einen Einblick in eine Sturmkatastrophe der Leitungslinie bei Gaviti (Isère), die im Dezember 1909 zerstört wurde. Die sonst so geringe Zahl von Unfällen auf diesem Gebiet ist wohl auch damit zu erklären, daß die Vorschriften für Winddruck bei großen Bauwerken übertriebene Annahmen vorschreiben. Windkräfte von 150 und 210 kg/m² kommen von außergewöhnlichen Stoßkräften kleineren Umfangs und bei gewissen ungünstigen Lagen doch nur als allergrößte Seltenheiten vor. Bei diesen außerordentlichen Vorfällen sind dann auch diese hohen Ziffern, wie der Unfall in Deep lehrt, nicht für eine Verallgemeinerung geeignet, da wir unsere Bauwerke nicht auf Gewitterhosen einrichten können. Unfälle, die von Winddruck herühren, können bei Eisenbetonbauten dort eintreten, wo man, wie bei Brücken, die Nachrechnungen auf Wind für überflüssig ansieht. Die sonst übliche übertriebene Vorsicht hat die unangenehme Folge, daß die damit gerechneten Rahmenbauten gegenüber Eisen oder aus Holz, wo man die Rechnung teilweise unterläßt, nicht wettbewerbfähig sind, wie z. B. bei großen Hallenbauten. Bei einem Dachbau aus Eisen oder Holz wird eine Mauer nach bewährten Faustregeln ausgeführt und das Dach daraufgesetzt. Wenn man die Mauer auf Wind nachrechnet, so findet man, daß bei 75 kg/m² Winddruck die Resultierende bereits durch die äußere Kante geht! Man muß sich dabei doch sagen, daß unter diesen Umständen die Anforderungen bezüglich

Bruch durch Schneelawinen in Gaviti (Isère).

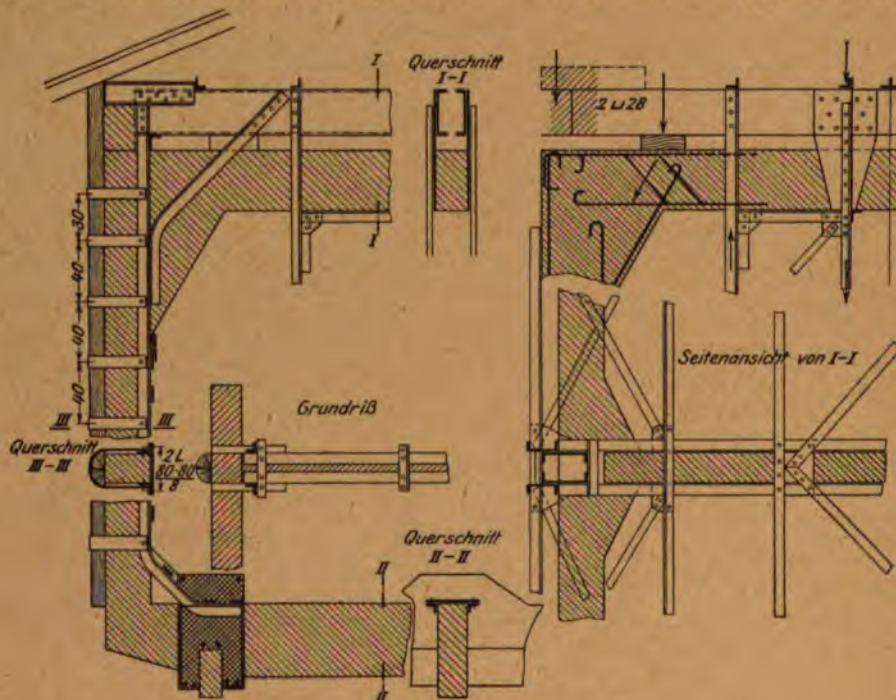
Abb. 34. Umbau des Eisenbetonrahmens.

traten an dem Eisenbetonrahmen vielfach Risse auf, und man schritt deshalb zunächst zu der in Abb. 33 dargestellten Sicherung, um die Stoßwirkung etwas zu dämpfen und

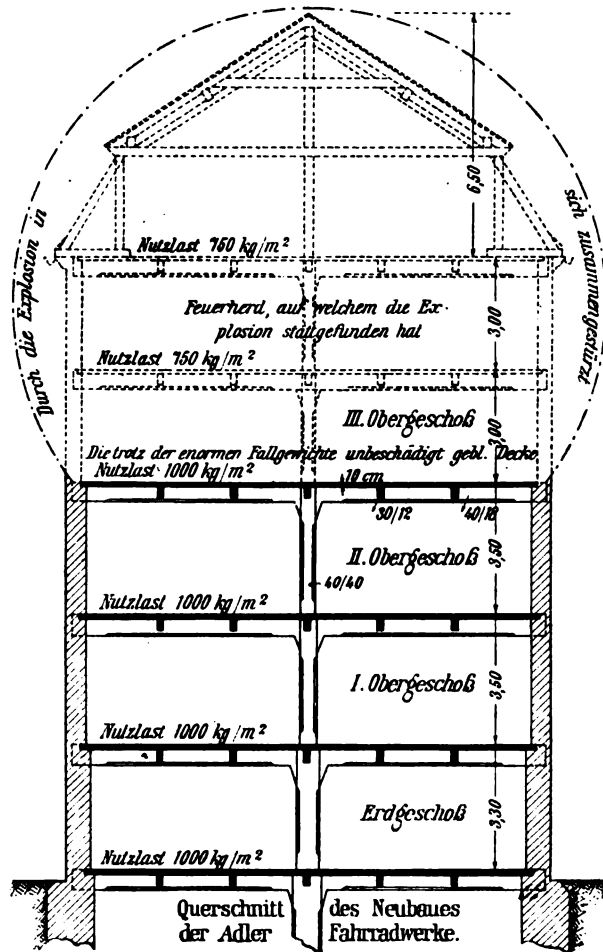
Abb. 43. Explosion in Frankfurt a. M.

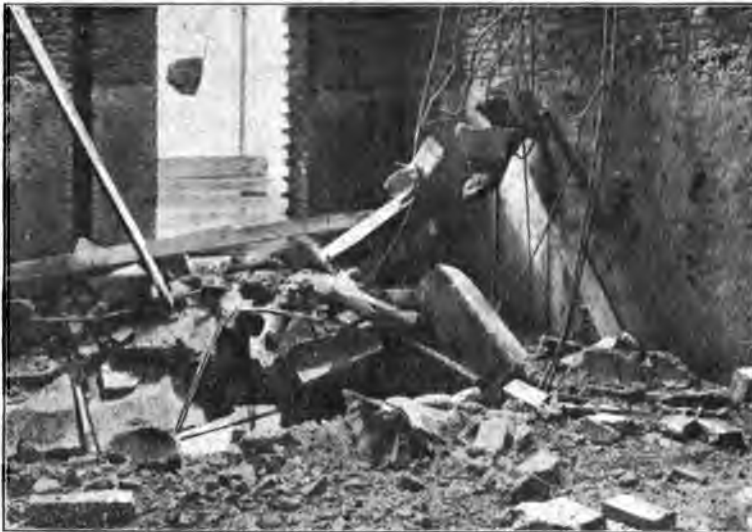
Durch die Gewalt des explodierenden Gases wurde in die Decke ein Loch von der Größe des Behälterbodens gerissen; trotzdem hierbei ein Stück eines Balkens

Abb. 46. Einsturz einer Plattenbalkendecke, Wien.

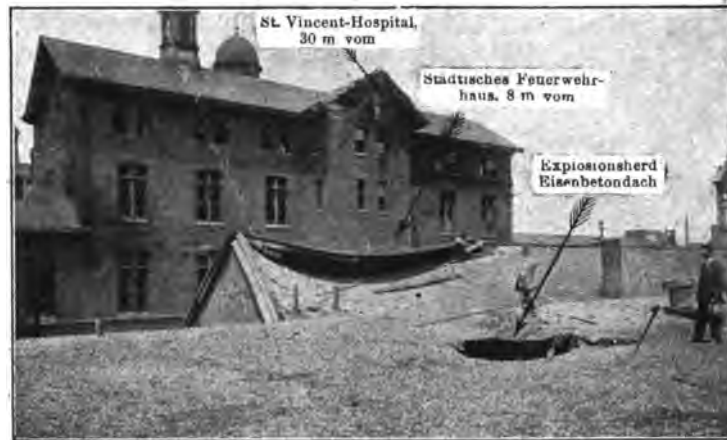
Abb. 47a. Wirkung der Explosion auf die Umgebung.

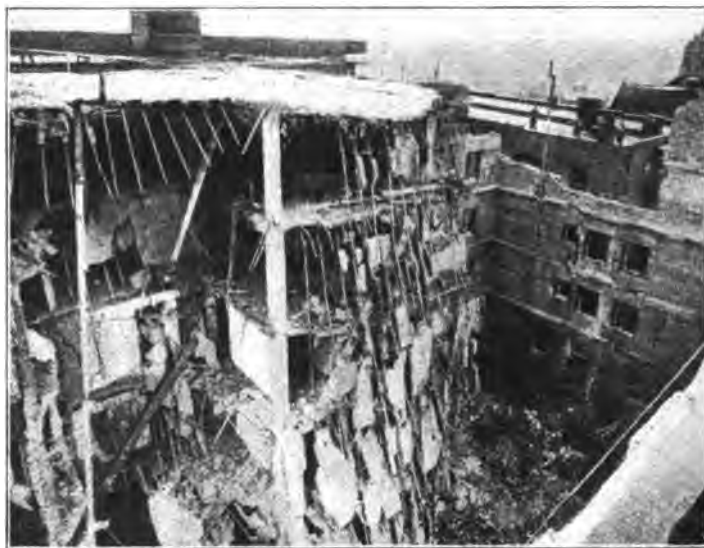
Eine mangelhafte, ihrer Verantwortung nicht bewußte Bauleitung wird eine Fülle von Fehlern dulden, welche die Ursache des Einsturzes bilden können. Solche Vorfälle geben gewöhnlich den besten Anlaß für Angriffe einer dem Betonbau feindlichen Presse, wie die Vertreter der Interessen des Eisenbaues oder wie die amerikanische Zeitschrift „Stone“ im Oktober 1912, welche über einen Einsturz eines Hotels

Abb. 56. Hotel in Kansas-City.

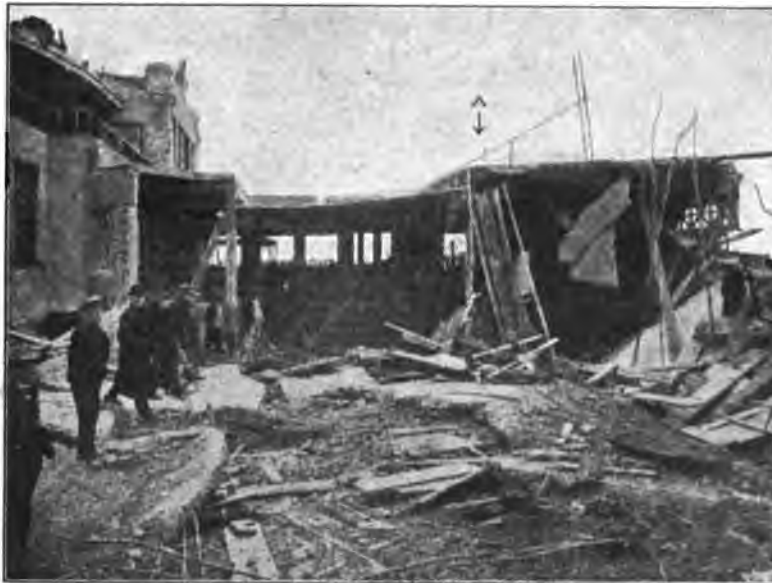
Abb. 63.

Zunächst hatte der Beton durch Frost gelitten, und es war möglich, von dem stehengebliebenen Teil an der Stelle, die in der Abb. 63 mit A bezeichnet ist,

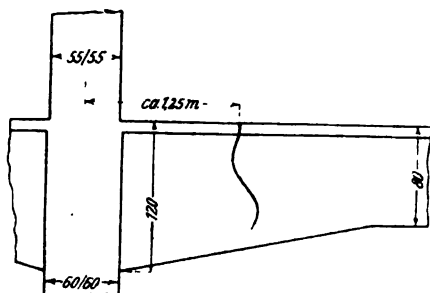
geringe Zugspannungen auftreten, diene ein Vorfall bei einem Fabrikbau in Wien. Dieses Bauwerk hatte einen rechteckigen Grundriß von 79 m Länge und 12,6 m Breite, mit einer Säulenreihe in der Mitte. Sechs Säulen waren in Abständen von 10 m angeordnet und durch eine, durch die ganze Länge reichende Trägerreihe miteinander verbunden. Dahin berufen, weil die stark gesprungenen Decken Wasser und Öl von einem Geschoß in das nächsttiefere durchtropfen ließen, stellte ich fest, daß die vorerwähnten Träger in allen Geschossen beiderseits im Abstände von 2 m von der Mitte jeder Säule (Abb. 73) einen Riß zeigten, der durch die ganze Gebäudebreite hindurchging. Der Riß erstreckte sich bis nahezu an die untere Bewehrung des Trägers und durchsetzte klaffend die Platte in ihrer ganzen Höhe, so zwar, daß das Gebäude in 13 nur lose verbundene Teile zerlegt war. Der Träger war in eine Reihe von

Abb. 73. Mangel an Eisen im Obergurt und an Verteilungseisen in der Decke.

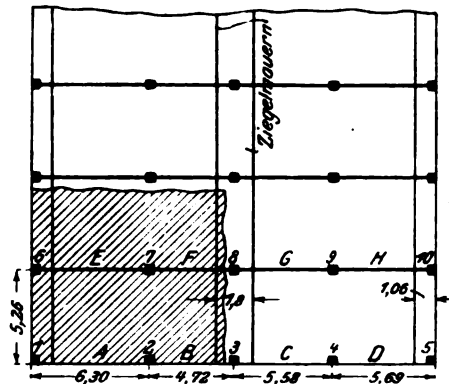
Abb. 85. Einsturz wegen mangelhafter Umschnürung.

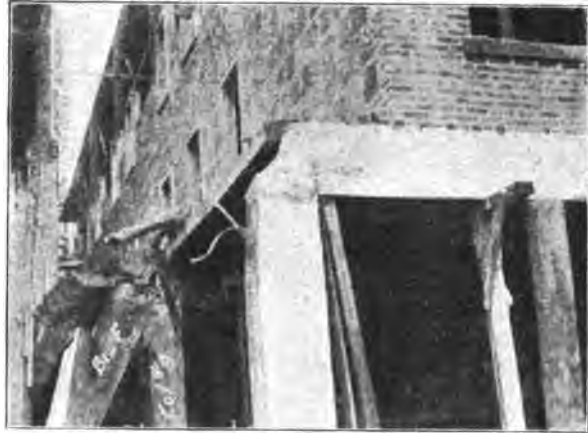
Bei starken Setzungen oder Überlastungen wird der Beton gewöhnlich, ehe er einstürzt, deutliche Brucherscheinungen zeigen, die bei einer schärferen Überwachung auffallen müssen. Eine solche mit diesen Erscheinungen vertraute Beaufsichtigung eines neu ausgeschalteten Gebäudes sollte von der Bauvorschrift ausdrücklich gefordert

Abb. 88. Einsturz in Vancouver.

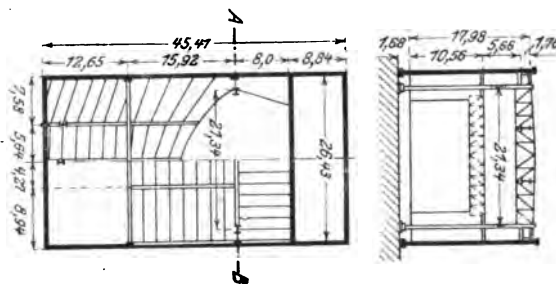
Einen Fall, bei dem in einen Eisenbetonbau eine zu schwache eiserne Säule eingebracht wurde, die durch ihr Ausknicken den Einsturz verursacht hat, stellt Abb. 91 dar, die den Grundriß und Schnitt durch ein Theatergebäude in New York zeigen. Wir sehen, daß in diesem Fall die Decke von zwei Trägern getragen wird. Der eine ruht mit einer Spannweite von 26 m auf den Außenmauern, während der andere mit 21 m Spannweite von zwei Eisensäulen unterstützt ist. Er war 2,4 m hoch am Auflager und 2,78 m in der Mitte. Die beiden Säulen hatten einen I-Querschnitt und sollten in der Bühne eine gleich gute Versteifung besitzen. Die Versteifung war ungenügend, so zwar, daß die Schlankheit der Säule von $\frac{l}{i} = 165$ auf 256

Abb. 91. Theater in New York.

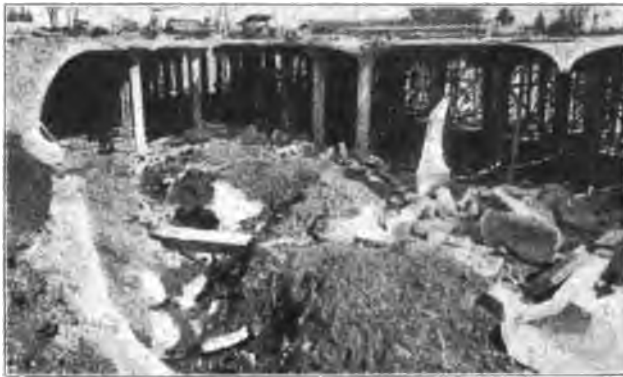
Abb. 138. Einsturz in Montebello.
